東名高速道路下り線大和サグ部における走行軌跡データ

本資料では、対象区間の交通特性と、武藤ら¹⁾によって得られた複数のビデオカメラによる不特定多数の車両の長区間にわたる走行軌跡データの取得方法、また取得されたデータの精度検証の結果について概説する。

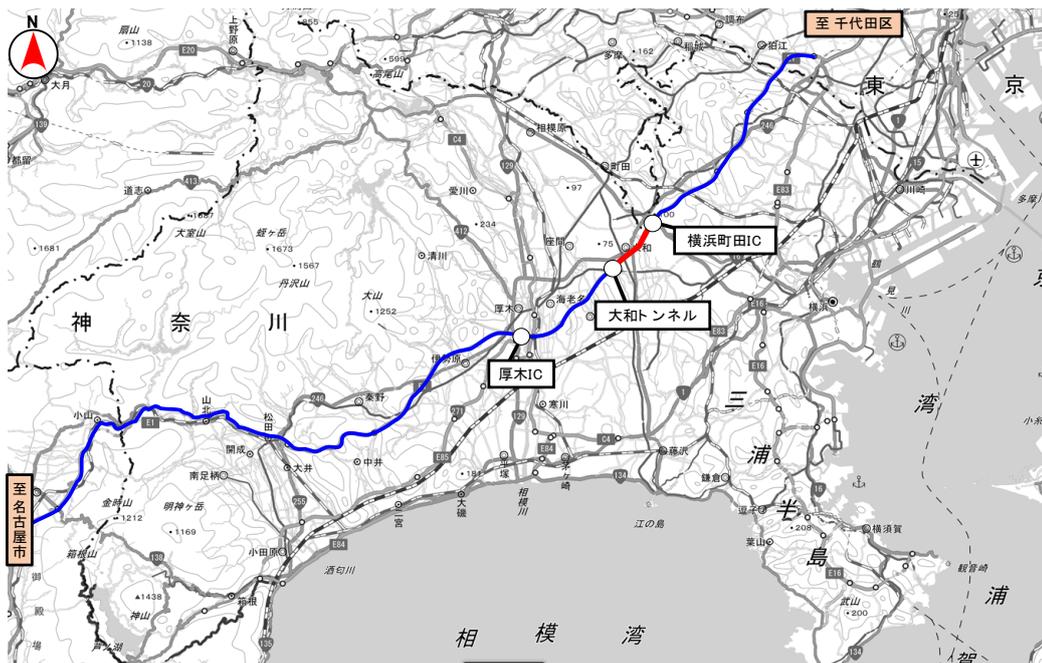
図1 東名高速道路大和サグ部 位置図

図 1 に示すように東名高速道路下り線大和サグ部（22kp 付近）は、横浜町田 IC から厚木 IC 方面へ約 2km 下った大和トンネルの手前に位置し、下り勾配の-0.2%から上り勾配の 2.4%に変化するサグ部である。この区間では、交通量が増加するほぼ毎週末に渋滞が発生している。

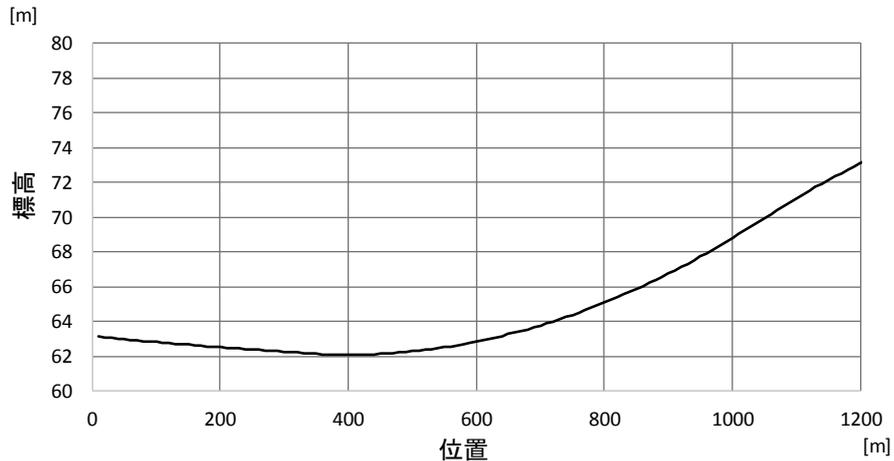
図 2 東名高速道路大和サグ部の標高

図 2 に、観測区間のの標高を示す。なお、当該データにおいて 0m（起点）とは、21.585kp を指す。

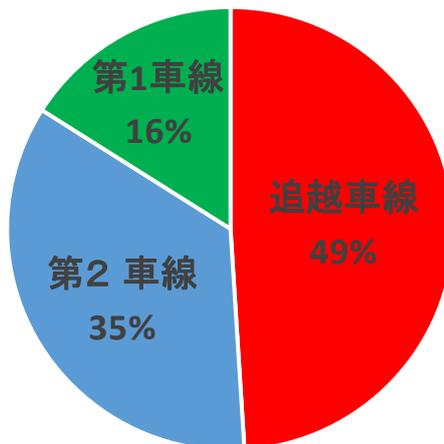
図 3 渋滞直前の車線利用率

大和サグ部では、直前にある横浜町田 IC から合流してくる車両のため、合流後の交通量は合流前に比べ、およそ 40%増加することもある。また、合流してくる車両は追越車線へ車線変更することも多く、交通量が増加した結果、一般的な 3 車線道路と同様に追越車線の車線利用率が最も高くなり、次いで第二走行車線、第一走行車線の順となる。（図 3）

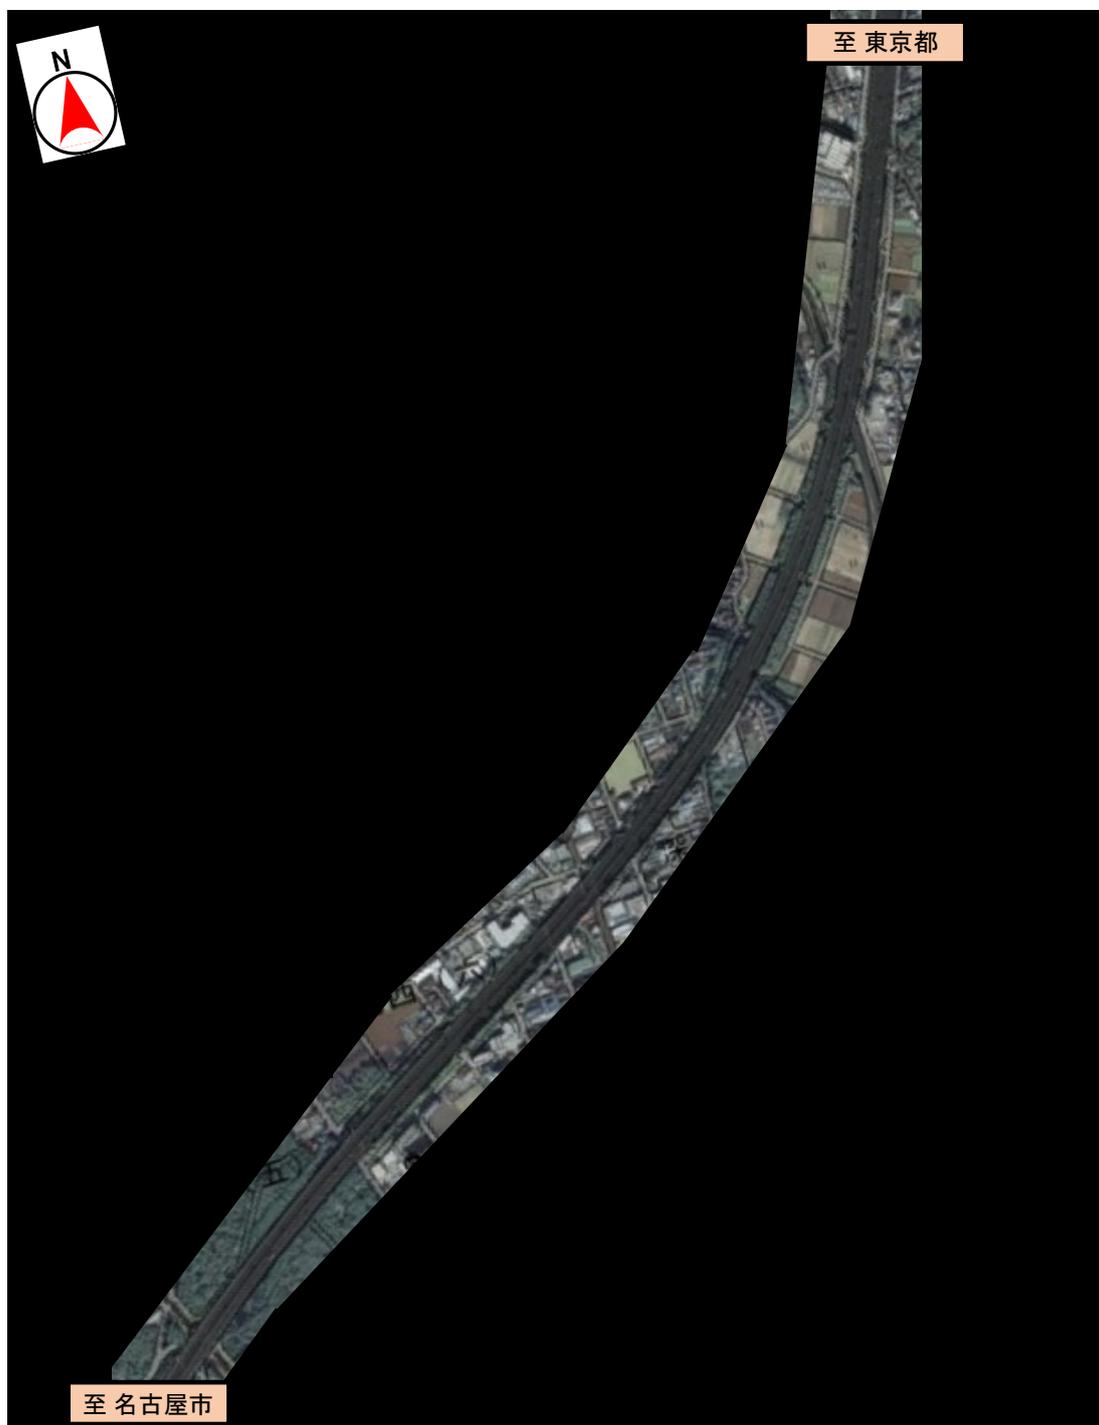
図 4 東名高速道路大和サグ部航空写真

図 4 に、東名高速道路大和サグ部の航空写真を示す。

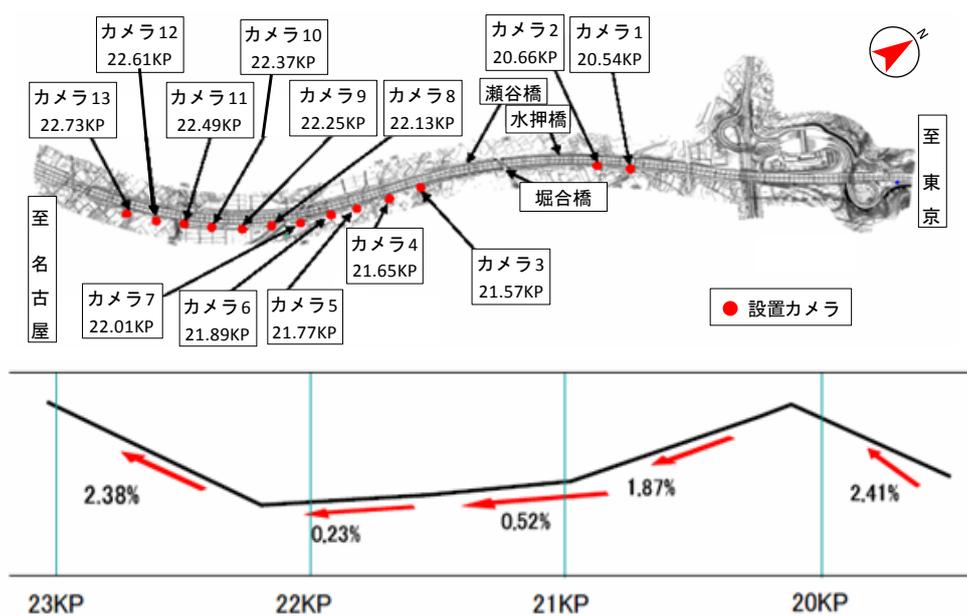
図5 カメラ設置箇所の概略図

図5に示すように、東名高速道路下り線横浜町田ICの下流区間に、全長2kmに渡り複数のカメラを設置した。

車両の走行挙動の解析はカメラ3からカメラ13の範囲約1.2kmで行い、カメラ1およびカメラ2はサグ部付近よりさらに上流での挙動を確認する際に利用する。以下、図6にカメラ1から4までの画像を示す。

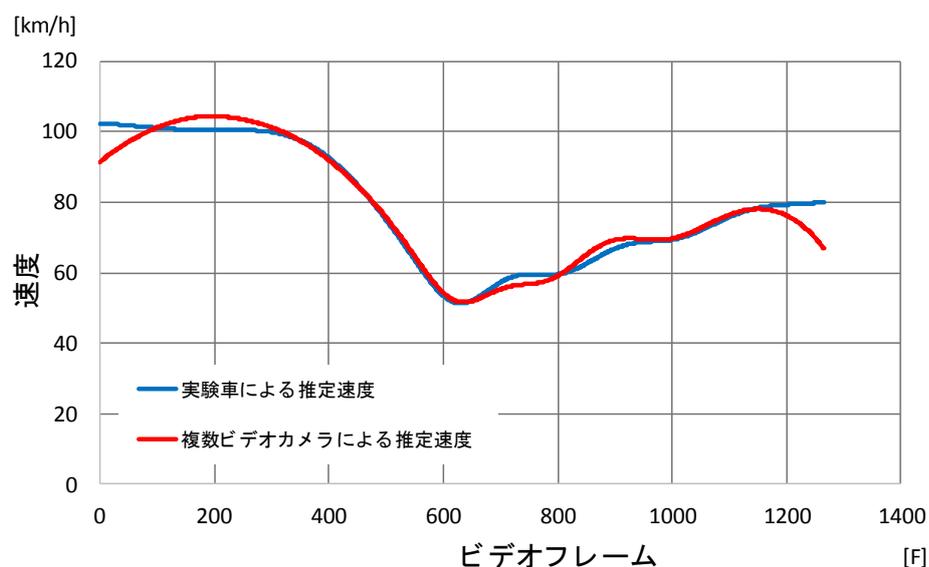
図 7 ビデオデータと実験車計測データによる推定速度の比較

図 7 に、ビデオデータと実験車計測データによる推定速度の比較結果を示す。速度差は約 5km/h 以内であった。図 8 には、ビデオデータと実験車計測データによる推定位置のユークリッド較差を示す。同較差は、最大でも 5m であった。図 9 には、ビデオデータと実験車計測データによる推定高さの比較を示す。高いデータが取得できたと考えられる。

走行計測車両（実験車）に搭載された RTK-GPS 受信装置、加速度計、角加速度計等の計測値により走行軌跡をカルマン smoother で最小二乗推定した結果³⁾と、ビデオで撮影された同実験車の走行映像から 4.3 の方法で推定した走行軌跡とを、約 1/30 秒（ビデオフレームレート）毎に比較し精度検証を行った。精度検証にはカメラ 3 からカメラ 13 のデータを使用している。
