谷津干潟(船溜り・三角干潟)における水質・生物・水環境健全性調査

Environmental Assessment of Yatsu Tidal Flat (Funadamari and Sankakuhigata) from the viewpoint of Water Quality, Biota, and Water Environmental Soundness Index for Tidai Flat (WESI-TF)

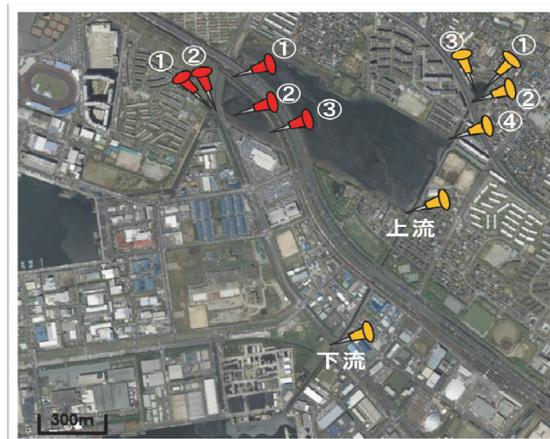
図1 調査地点

谷津干潟の最奥部に位置する船溜り（谷津川側）と最前部に位置する三角干潟（高瀬川側）を対象として、図1に示すとおり、船溜り内3地点、三角干潟内5地点を選定し、2015年11月18日に現地踏査、12月9日に現地調査を実施した。各地点の様子を写真1～8に示す。

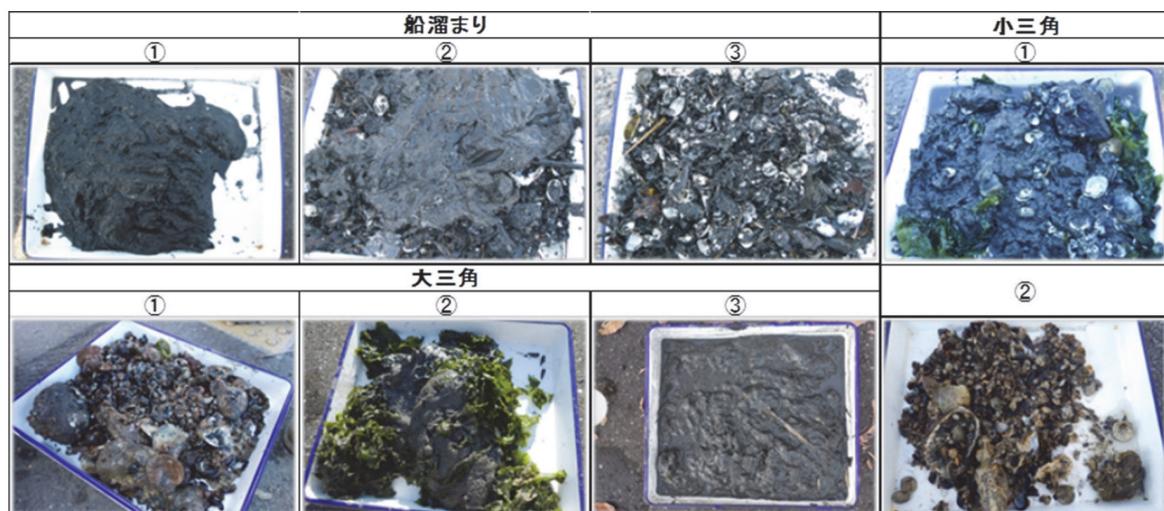
写真13 各地点の底泥の様子

各地点での底生生物の優占種を表3に、各生物を写真9～12に示した。また、各地点の底質の様子を写真13に示した。

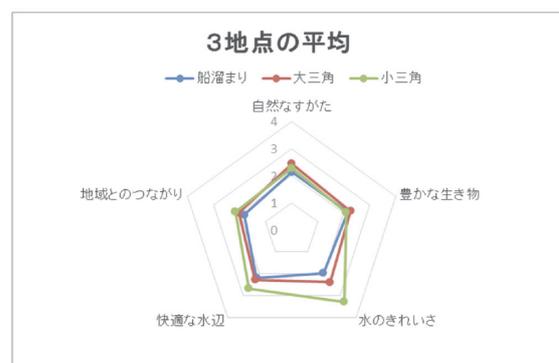
図2 船溜り・三角干潟の健全性の比較

各地点における評価結果を表5に、ペンタゴングラフを図2に示した。

船溜りでは、地点1および2の共通点として、萩原と加藤は人工的で生物が少ないと感じ、上山と名川は自然があり生物が多いと感じていた。また、地点2および3では、評価軸①および②で上山とその他の人の間で差がみられた。これらは干潟の中に入った人と入っていない人の差であると考えられる。干潟に入った人は細かいところまで水の中を観察することができたため、干潟に入っていない人と比べて自然があると感じていた可能性がある。地点ごとに比較すると、評価軸③「水の利用可能性」と④「快適な水辺」において、地点1の評価が高かった。これは地点1の場所は地点2および3と比べて健全性指標の実施場所が水辺から離れた場所にあったため、他地点と比べて周囲の様子がわからなかった可能性がある。

大三角干潟では、地点2において、土井の評価軸②の評価が他の3人と比べて特に低く、その中で項目No.3および5が特に低かった。土井は伊藤と共に干潟に入ったが、鳥や魚をみる機会に遭遇せず、さらに、底生生物はアオサのみをみて評価しており、これらが評価に影響したと考えられる。地点3では、伊藤の評価軸①の評価が他の3人と比べて特に低かった。これは、伊藤が谷津干潟ユースで活動しており、干潟に関して詳しいことが影響し、本来の干潟と比較した結果であると考えられる。地点ごとに比較すると、評価軸②および③において地点2の評価が高かった。②に関しては調査の実施場所から水辺がどう見えるかによって差異が生じたものと考えられる。地点1ではフェンスがあり水辺に近づくのが困難だったために様子を観察しにくく、地点3ではヨシが多すぎて指標の実施場所からは他の生物を見ることはできなかった。一方、地点2は干潟が開けた場所であったため指標の実施場所からも水辺の様子を観察しやすかったことが、差異が生じた要因と考えられる。

小三角干潟では、2地点共に評価軸⑤は高野と長谷川が高く、古岩が低かった。これは周辺にあった公園をどう捉えるかで評価が分かれたためと考えられる。地点2では評価軸①の評価にバラつきが生じ、潮の満ち引きの項目で

水の流れをどう捉えるかで分かれたものと考えられる。地点ごとの比較では、地点1の方が評価軸②および③の項目において地点2より高かった。これも大三角干潟と同様に指標の実施場所によって評価に差が生じたためと考えられる。具体的には、地点1は全員が干潟内に降りて評価を行ったため、底生生物を間近で見ることができたり、様々な植物を観察することができたが、地点2では全員がコンクリートの橋の上から調査を行ったため、水辺を身近に感じることができなかつたものと考えられる。
